Fibergrate
Éléments en composite

GESTION IMMOBILIÈRE - SOLUTIONS DE BALCONS

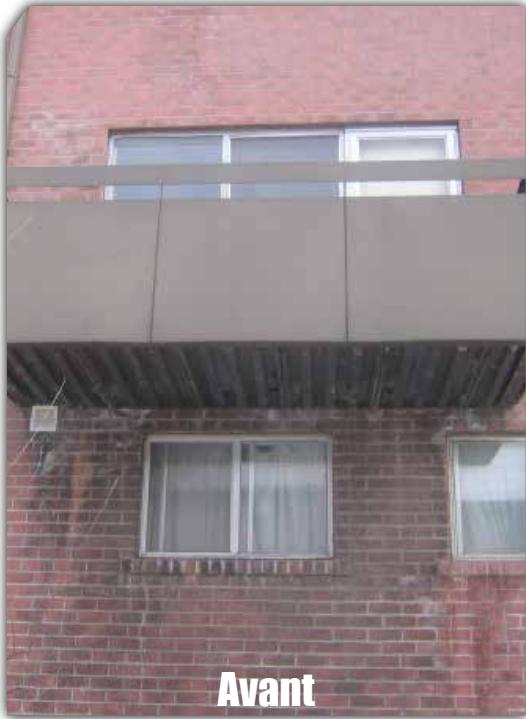
Avant

Les balcons existants, de taille simple ou double, étaient constitués d'une dalle de ciment pleine et de balustrades et mains courantes en acier. Ce type de construction ne favorisait pas l'évacuation des eaux de pluie et de la neige fondue, entraînant des dégâts d'eau et des salissures sur la façade en brique des bâtiments. En outre, les balustrades et mains courantes en acier étaient sujettes à la rouille, devaient être régulièrement sablées ou repeintes et, inévitablement, finissaient par être remplacées.

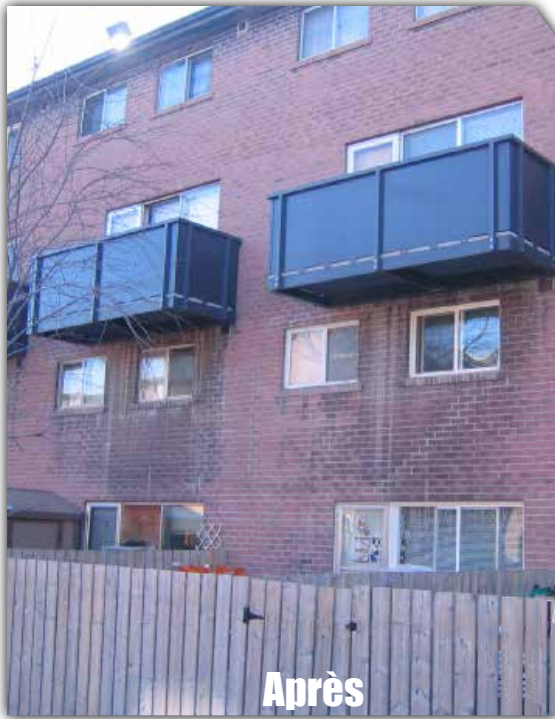
Après avoir évalué tous les facteurs structurels et environnementaux, Fibergrate a recommandé le remplacement complet des 62 balcons existants. La solution Fibergrate comportait l'installation d'une base en caillebotis recouvert et d'un système de main courante sur mesure en PRF (plastique renforcé de fibre de verre). Pour les problèmes de drainage, de petites fentes ont été prévues autour du périmètre de la base. Les balcons doubles ont été équipés d'une cloison de séparation en PRF. Les nouveaux balcons en PRF donnent aux immeubles un aspect propre et net, tout en étant pratiquement sans entretien. La société de gestion immobilière est très satisfaite du résultat final, et depuis, a retenu les services de Fibergrate pour remplacer les balcons sur d'autres propriétés.
